Информационное сообщение
от Российского союза инженеров
15.08.2014

Анализ причин гибели рейса MH17 (малайзийского Boeing 777)

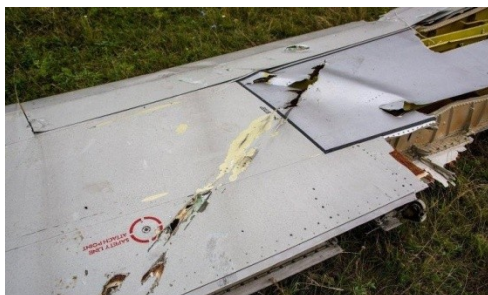
Фото 1. Фрагмент плоскости Boeing 777

Более полную картину причин гибели Boeing 777 может дать детальный анализ его обломков. При рассмотрении фотографий фрагментов самолета, представленных в Интернете, можно увидеть различные повреждения его обшивки – разрывы и разломы, отверстия с загибами на внешнюю и на внутреннюю стороны фюзеляжа, что говорит о мощном внешнем воздействии на самолет.

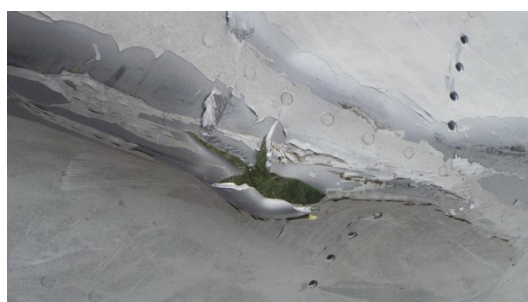
Фото 4. Фрагмент фюзеляжа Boeing 777

Обращают на себя внимание отверстия с загибами внутрь фюзеляжа, это отверстия округлой формы, как правило, сгруппированные. Такие отверстия могли быть образованы только круглыми в сечении металлическими элементами, возможно, стержнями или снарядами авиационной пушки. Возникает вопрос: кто и каким способом мог доставить к самолету такие элементы, и что они могли из себя представлять?

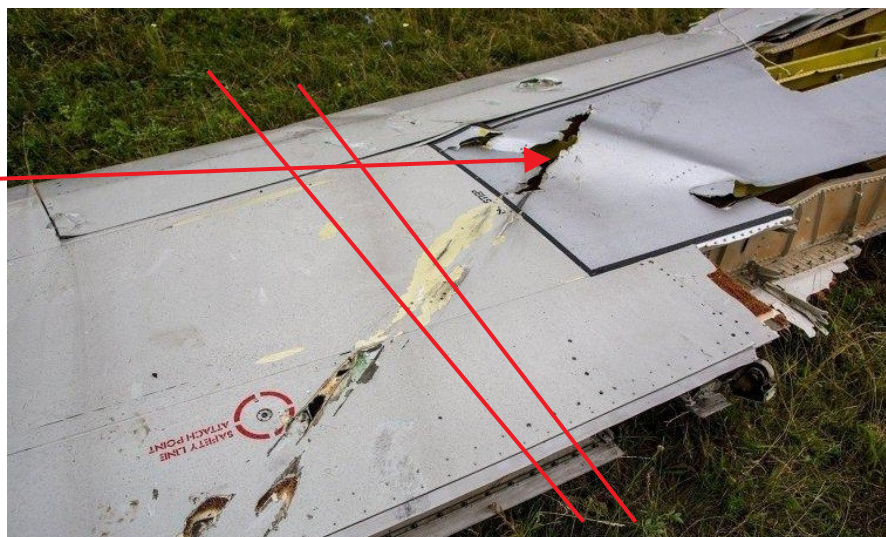
Фото 19. Повреждения плоскости Boeing 777

Если рассматривать первую версию гибели самолета, то по расположению пробоин в обломках плоскостей и фюзеляжа видно, что на них не отражается типичная картина воздействия поражающих элементов ракеты комплекса «Бук-М1», которые оставили бы очень заметные и характерные следы повреждений от поражающих элементов. В данном случае видно, что на фрагментах таких следов нет.

Повреждения плоскости «Boeing 777» не характерны для поражающих элементов ЗУР ЗРК «Бук-М1»

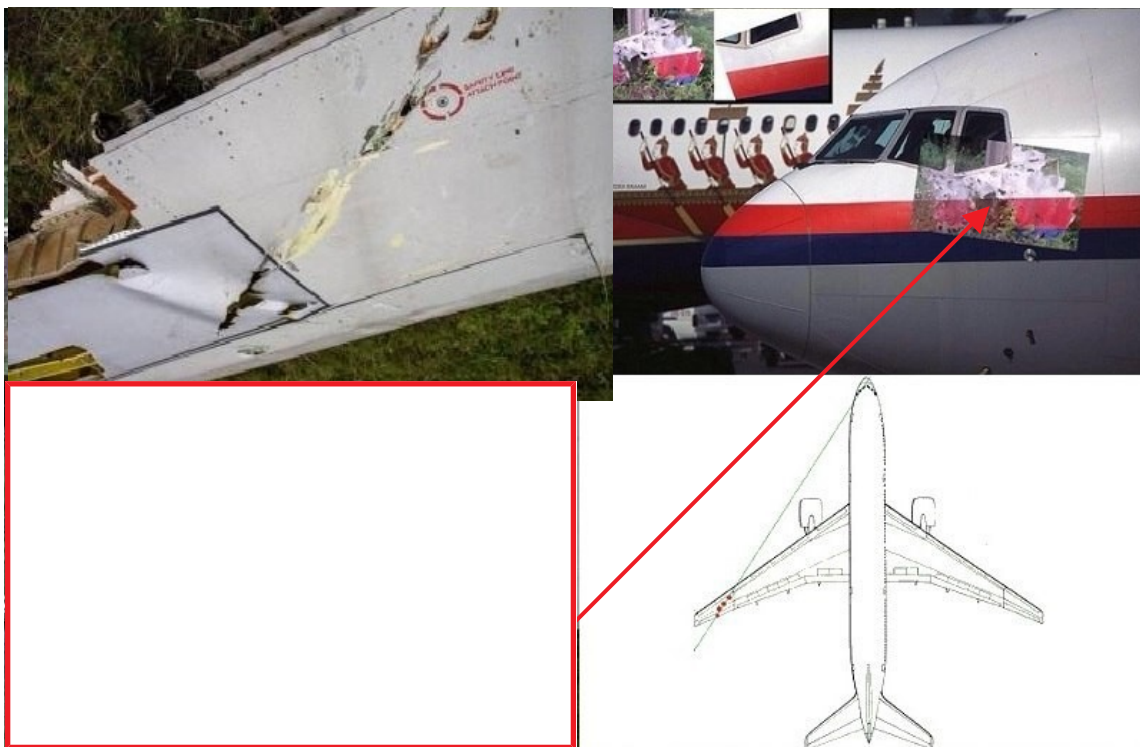
Фото 20. Характер повреждений кабины Boeing 777

Картина входных и выходных отверстий в области кокпита (кабина пилотов) Boeing 777 полностью соответствует прохождению на вылет снарядов калибра примерно 20—30 мм от пушечного вооружения военного самолета. Это подтверждает вторую версию гибели Boeing. Об этом же говорит и характер рассеивания пробоин по поверхности самолета. Края фрагмента фюзеляжа кабины пилотов с левой стороны завернуты от внутренней стороны к внешней, это указывает на значительные разрушения, которые произошли внутри кабины в результате динамического воздействия снарядов на ее правую сторону.

Общая типология пробоин и их расположение свидетельствуют о том, что с наибольшей вероятностью Boeing 777 был обстрелян из авиационной пушки ГШ-2-30 или контейнера СППУ-22 с двухствольной 23-мм пушкой ГШ-23Л, прицеливание производилось в область кабины пилотов, при этом, снаряды, пробив насквозь кокпит, на вылете нанесли повреждения плоскости крыла (см. фото 20).

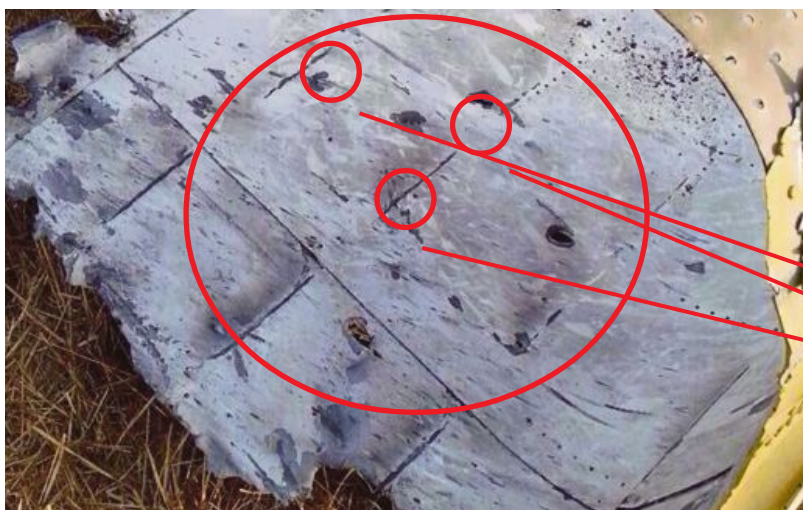
На обшивке видны характерные отверстия входа и некоторые точки выхода. Края отверстий согнуты внутрь, они намного меньше, имеют круглую форму. Выходные отверстия менее сформированы, их края рвутся наружу. Кроме того, видно, что выходные отверстия прорвали дважды алюминиевую обшивку и наклонили ее наружу. То есть, поражающие элементы (по типу воздействия – снаряды авиационной пушки) пробивали кабину пилотов навывлет. Открытые заклепки были также согнуты наружу.

Обломок Boeing 777. Ясно видны поражения обшивки – входные отверстия, нанесенные 30-мм пушкой.

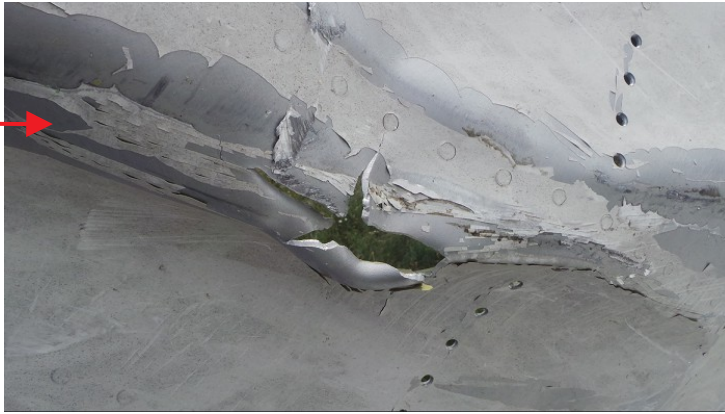
Фото 22. Характер повреждений обшивки Boeing 777

Обломок Boeing 777.
Вылетевшие заклепки.

Разрыв фюзеляжа краями наружу от внутреннего динамического удара, причиной которого являлся либо взрыв внутри самолета, либо резкий перепад внутреннего давления на большой высоте
